الوضع المائي والبيئي في حوض وادي الدحي

د. جلال عبده ابراهيم

أستاذ جغرافية المياه المساعد

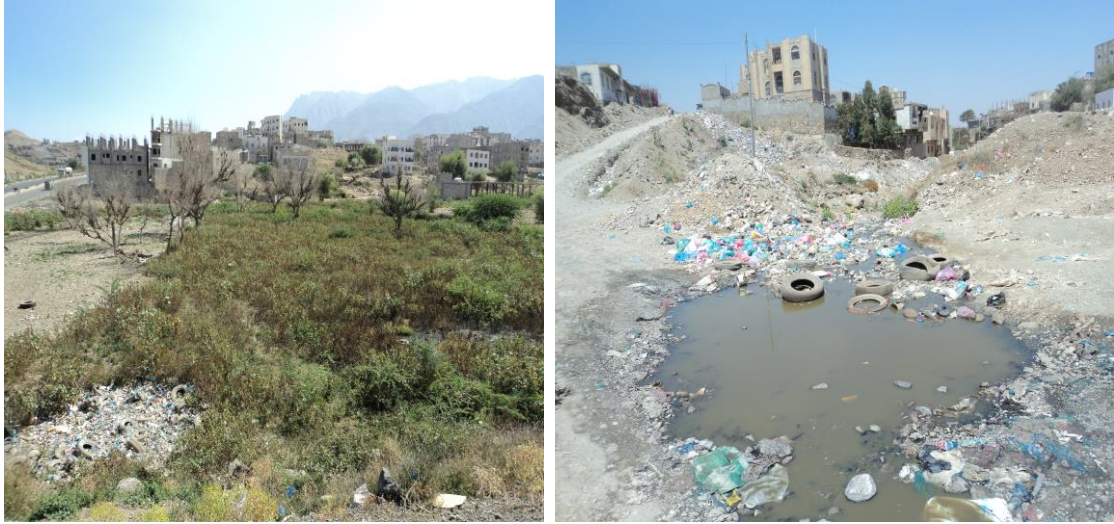
صورة (١) مياه المجاري تلقي مباشرة الى مجرى صورة (٢) كثير من الاشجار التي تنمو في مجرى الوادي
وادي الدحي وتسقى من مياه المجاري.

النمو الحضري في وادي الدحي أخذ طابع العشوائية، فالبنية التحتية منعدمة تقريبا، فلا يوجد مجاري ولا شبكة مياه نظيفة ولا طرق كافية تسهل الوصول لكل منزل فيه، ولا حتى خدمة نقل القمامة المنزلية. كما لا يوجد حصاد أمطار في الوادي سواء من أسطح المنازل أم بشكل حواجز مائية على مجرى الوادي. هذه الظروف الحضرية عكست نفسها على الوضع البيئي في الوادي وخاصة في وسط الحوض، حيث التركزات السكانية هي المظهر الغالب في الوادي، لكون المنطقة غير مخدمومة بالصرف الصحي، حيث يعتمد سكان الوادي على استخدام مجرى الوادي لصب مياه منازلهم (مطابخ - حمامات) فيه، فتجري هذه العوادم على مدار اليوم، وتتكون العديد من الحفر على مجرى الوادي وتكون مليئة بمياه المجاري، فتشكل بيئة مناسبة لنمو حشرة البعوض بكثرة، إضافة إلى الروائح الكريهة المنبعثة بشكل قوي والتي تصل لكل بيت في الوادي بالقرب من مجرى السيول أو في المرتفعات. كما يعتبر الوادي مكباً للقمامة المنزلية، حيث لا تتوفر خدمة نقل القمامة من قبل السلطات المحلية، وخاصة في الجزء الأوسط من الوادي ذو التركيز السكاني (الصور ١، ٢). أما المياه العادمة عندما تختلط بالقمامة العضوية، فإنها تكون عصاره ذات تركيز عالي من الملوثات العضوية وغير العضوية، والتي تؤثر على المياه الجوفية. ويعتمد تلوث المياه الجوفية بهذه العصاره على كثير من العوامل منها: قرب

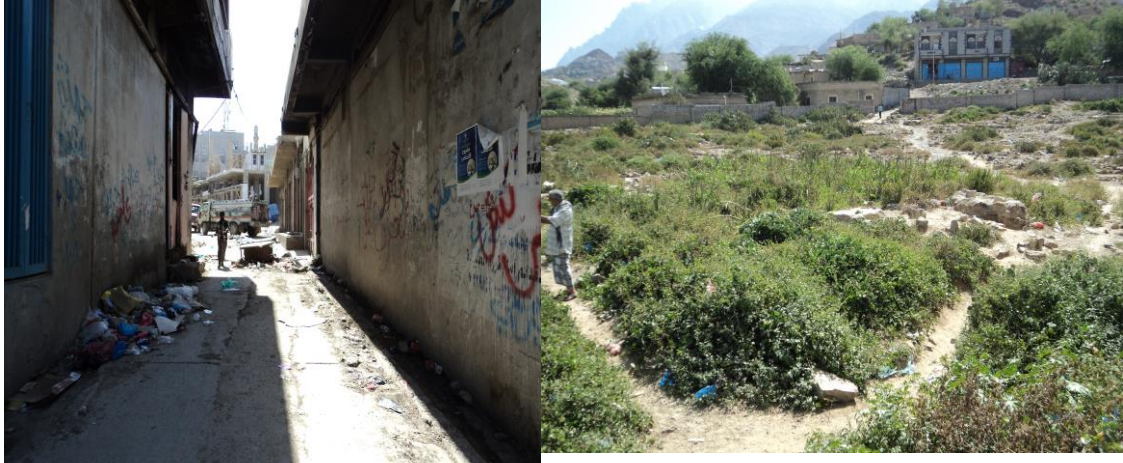
صورة (٣) مقبرة في مجرى وادي الدحي وتغطيها صورة (٤) مجرى الوادي لم يبقى له الا ممر بين الشجيرات.
منزلين بعد تعدي البناء العشوائي عليه.

مستوى منسوب المياه الجوفية، ونوعية الطبقات الجيولوجية التي يحضنها مكب النفايات، علاوة على مستوى تراكيز العصاره نفسها بالملوثات (السني، ٢٠١٠). أما في المنطقة قليلة الانحدار فان مقبرة قديمة تشغل جزءاً من المجرى وتعمل الشجيرات الكثيفة في هذه المقبرة على حمايتها من الانجراف، وفي نفس الوقت تعمل إعاقة لتدفق الوادي بالسيول، مما يؤدي الى حدوث فيضان لهذه المنطقة، وتزداد بيئة المجرى تعقيدا في منطقة بير باشا، حيث العمران تعدى على منطقة المجرى بالكامل ولم يتبقى للسيول إلا ممر ضيق من خلال بيتين اسمنتيين لا تتعدى المسافة بينهما ثلاثة أمتار، مما يجعل اندفاع السيل في هذه المنطقة كبيراً جداً ومؤثراً على المنطقة التي بعدها (الصور ٣ ، ٤).

٤. جزء من الوادي تشغله مقبرة قديمة مغطاة حالياً بكثير من الشجيرات التي تعمل على حماية القبور من الانجراف ، في نفس الوقت تعمل على فيضان السيول في هذا الجزء من الوادي.
٥. يضيق مجرى الوادي كثيراً في منطقة بئر باشا، حتى أن الوادي يندفع بين منزلين إسمنتيين، فيضخ مياهه بشكل قوي عابراً شارعاً رئيسياً، وتصطدم مياهه على المنازل المقابلة للمخرج، مما يسبب خسائر في البضائع والممتلكات.
٦. عمل عبارات اسمنتية غير مناسبة في حجمها عند تقاطع الوادي مع الشوارع الإسفلتية ، مما يؤدي الى إقتلاع هذه العبارات من مكانها وفيضان الوادي على الطريق الإسفلتي.

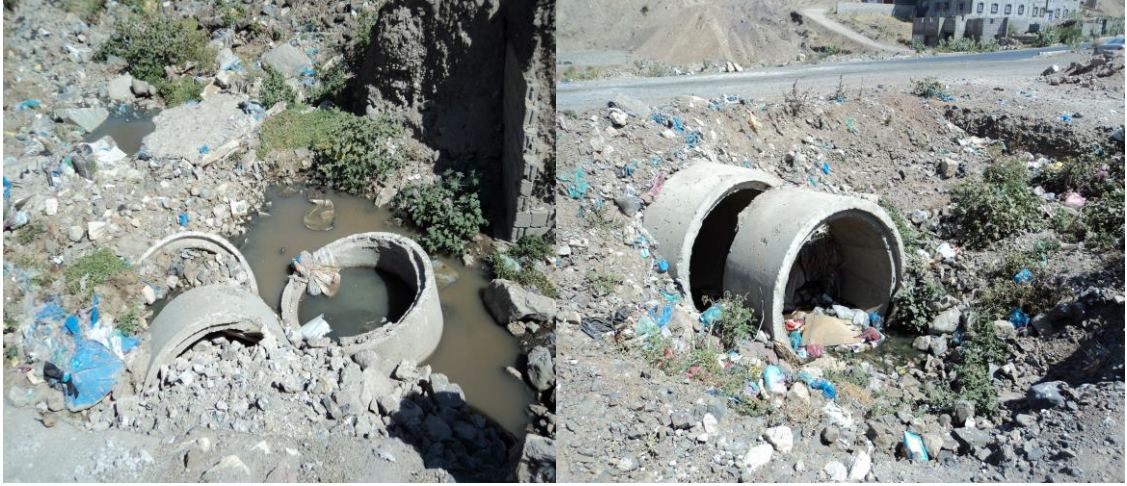
صورة (٥) عبارات مياه غير مناسبة لتمرير مياه صورة ٦: تحطم العبارة بسبب عجز العبارة عن السيول في منطقة الدمينة تحت شارع اسفلتي استيعاب كمية السيول.

ليس كل الإيراد المائي الذي يجمعه حوض وادي الدحي يساهم في عمل جريانات مائية ، فجزء من هذه المياه تتبخر وجزء آخر يتسرب إلى داخل الأرض، أما الجزء المتبقي فهو الذي يجري في الأودية. إن حجم الجريان السنوي هذا يمكن احتسابه من خلال المعادلة (٣) والذي يمثل ٤١,٣٨٧,٥ م^٣. وهذا سبب آخر لان يقودنا في كون مياه الأمطار ليست وحدها المسؤولة عن مخاطر السيول في الوادي والمتمثلة بجرف التربة وتدمير الممتلكات وقطع طرق السيارات (صورة ٥) ولكن هناك عوامل أخرى تدخلت مع هذه الكمية من الجريان في إحداث الدمار في منطقة الدراسة.
